## Beoordeling inspectie-video's slechte en matige strengen

Voorbeeldgemeente

**Datum**  
16-09-2013

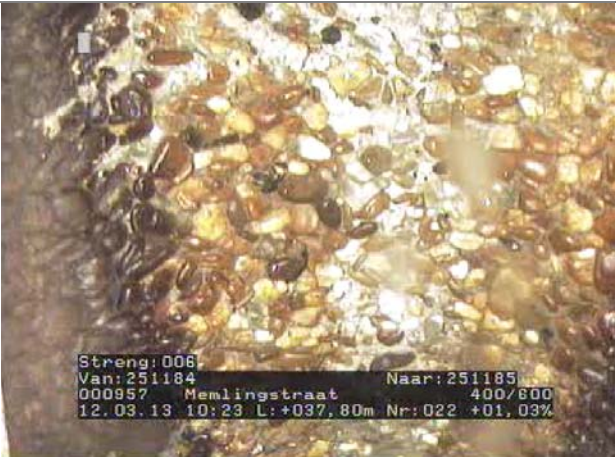
| | <table> <tr><td>Straat</td><td>Memlingstraat</td></tr> <tr><td>Streng</td><td>99.917.003</td></tr> <tr><td>Beginput</td><td>251184</td></tr> <tr><td>Eindput</td><td>251185</td></tr> <tr><td>Jaar van aanleg</td><td>1956</td></tr> <tr><td>Suf</td><td>1314002</td></tr> <tr><td>Inspectie-id</td><td>6</td></tr> <tr><td>Schade</td><td>Aantasting van de buis</td></tr> <tr><td>Afstand</td><td>Volledige bovenwand</td></tr> <tr><td>Advies</td><td>Vervangen of relinen</td></tr> <tr><td>Tekening</td><td>1</td></tr> </table> | Straat | Memlingstraat | Streng | 99.917.003 | Beginput | 251184 | Eindput | 251185 | Jaar van aanleg | 1956 | Suf | 1314002 | Inspectie-id | 6 | Schade | Aantasting van de buis | Afstand | Volledige bovenwand | Advies | Vervangen of relinen | Tekening | 1 |
| Schade | Aantasting van de buis | | | | | | | | | | | | | | | | | | | | | | |

| Advies | Vervangen of relinen | | | | | | | | | | | | | | | | | | | | | | |

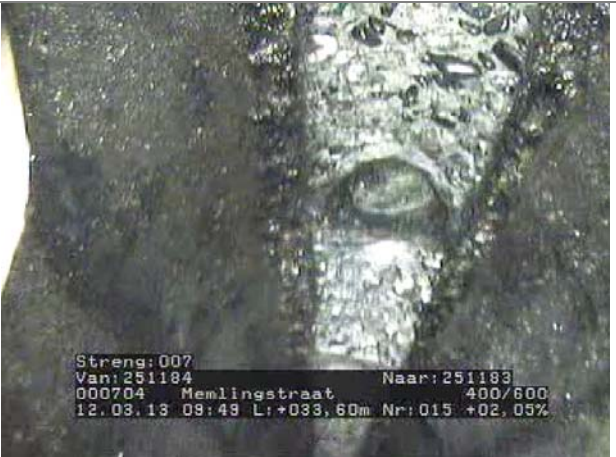
| | <table> <tr><td>Straat</td><td>Memlingstraat</td></tr> <tr><td>Streng</td><td>99.917.002</td></tr> <tr><td>Beginput</td><td>251184</td></tr> <tr><td>Eindput</td><td>251183</td></tr> <tr><td>Jaar van aanleg</td><td>1956</td></tr> <tr><td>Suf</td><td>1314002</td></tr> <tr><td>Inspectie-id</td><td>7</td></tr> <tr><td>Schade</td><td>Aantasting van de buis</td></tr> <tr><td>Afstand</td><td>Volledige bovenwand</td></tr> <tr><td>Advies</td><td>Vervangen of relinen</td></tr> <tr><td>Tekening</td><td>1</td></tr> </table> | Straat | Memlingstraat | Streng | 99.917.002 | Beginput | 251184 | Eindput | 251183 | Jaar van aanleg | 1956 | Suf | 1314002 | Inspectie-id | 7 | Schade | Aantasting van de buis | Afstand | Volledige bovenwand | Advies | Vervangen of relinen | Tekening | 1 |
| Schade | Aantasting van de buis | | | | | | | | | | | | | | | | | | | | | | |

| Advies | Vervangen of relinen | | | | | | | | | | | | | | | | | | | | | | |

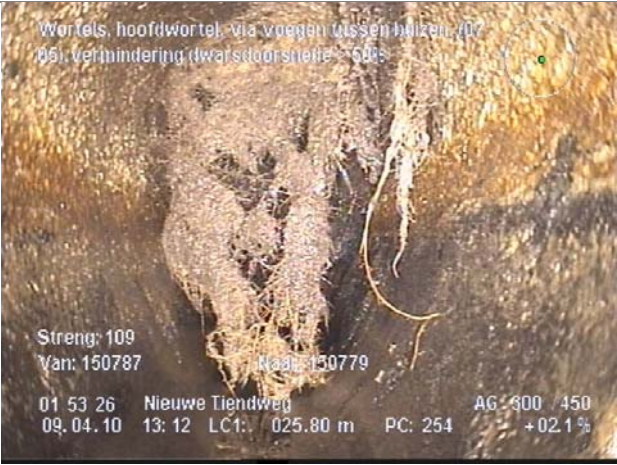
| <p>Wortels, hoofdwortel, via voegen tussen huizen, 107<br/>051, vermindering dwarsdoorsnede -50%</p> <p>Streng: 109<br/>Van: 150787 Naar: 150779</p> <p>01 53 26 Nieuwe Tiendweg AG: 300 / 450<br/>09.04.10 13:12 LC1: 025.80 m PC: 254 +02.1%</p> | <p>Straat Nieuwe Tiendweg</p> <p>Streng 99.864.022</p> <p>Beginput 150787</p> <p>Eindput 150779</p> <p>Jaar van aanleg 1959</p> <p>Suf 1011008</p> <p>Inspectie-id 109</p> <p>Schade wortels</p> <p>Afstand 19 en 26m</p> <p>Advies wortels wegfrezen + kous</p> <p>Tekening 1</p> |

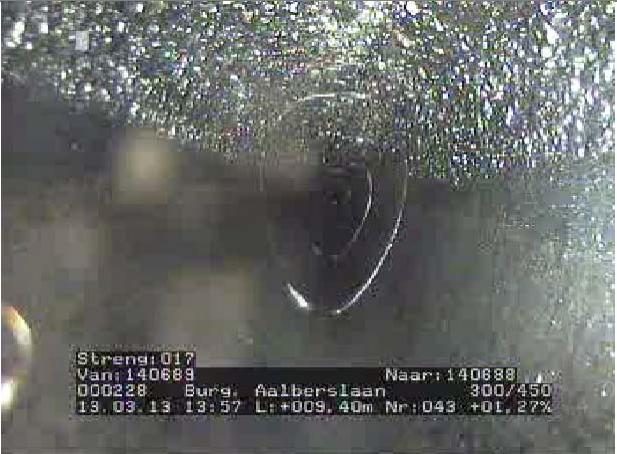
| <p>Streng: 017<br/>Van: 140689 Naar: 140688</p> <p>000228 Burg. Aalberslaan 300/450<br/>13.03.13 13:57 L: +009.40m Nr: 043 +01.27%</p> | <p>Straat Burgemeester Aalberslaan</p> <p>Streng 99.967.058, 99.967.041,<br/>99.967.042 e.o.</p> <p>Beginput</p> <p>Eindput</p> <p>Jaar van aanleg 1960</p> <p>Suf 1314002</p> <p>Inspectie-id 10-19</p> <p>Schade Aantasting buiswand</p> <p>Afstand Volledige buizen</p> <p>Advies Wachten op reconstructie 2015</p> <p>Tekening 2</p> |

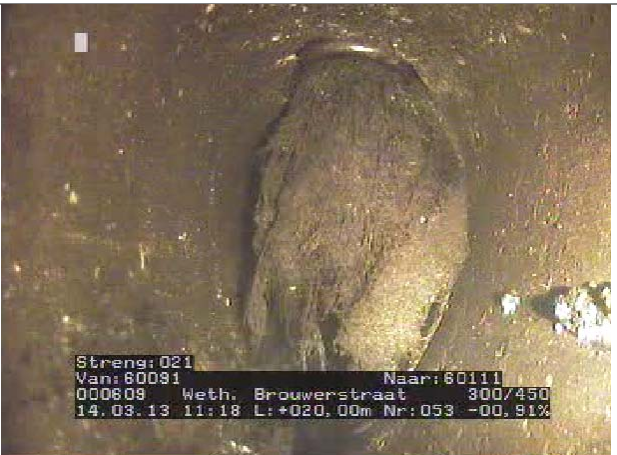
| <p>Streng: 021<br/>Van: 60091 Naar: 60111</p> <p>000608 Weth. Brouwerstraat 300/450<br/>14.03.13 11:18 L: +020.00m Nr: 053 -00.91%</p> | <p>Straat Wethouder Brouwerstraat</p> <p>Streng 99.759.025</p> <p>Beginput 60091</p> <p>Eindput 60111</p> <p>Jaar van aanleg 1947</p> <p>Suf 1314002</p> <p>Inspectie-id 21</p> <p>Schade 2x wortelscherm via inlaten</p> <p>Afstand 2m en 20m vanaf put 60091</p> <p>Advies Meenemen bij renovatie<br/>Noorderstraat ter hoogte van<br/>Prinsessenflat (2017)</p> <p>Tekening 3</p> |

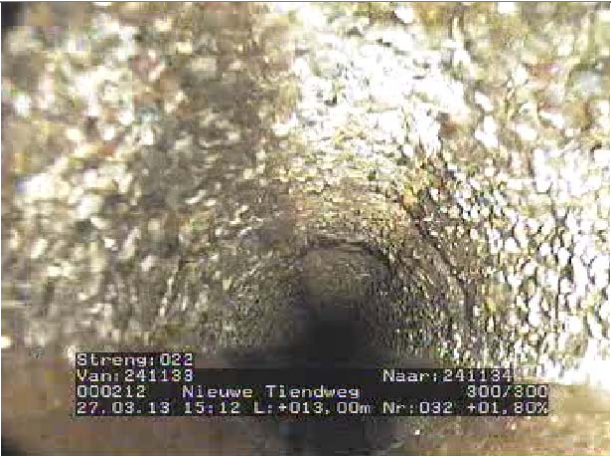
| | <table> <tr><td>Straat</td><td>Nieuwe Tiendweg</td></tr> <tr><td>Streng</td><td>99.864.060</td></tr> <tr><td>Beginput</td><td>241133</td></tr> <tr><td>Eindput</td><td>241134</td></tr> <tr><td>Jaar van aanleg</td><td>1965</td></tr> <tr><td>Suf</td><td>131404</td></tr> <tr><td>Inspectie-id</td><td>22</td></tr> <tr><td>Schade</td><td>aangetast</td></tr> <tr><td>Afstand</td><td>behoorlijk aangetast</td></tr> <tr><td>Advies</td><td>wachten op reconstructie 2015</td></tr> <tr><td>Tekening</td><td>4</td></tr> </table> | Straat | Nieuwe Tiendweg | Streng | 99.864.060 | Beginput | 241133 | Eindput | 241134 | Jaar van aanleg | 1965 | Suf | 131404 | Inspectie-id | 22 | Schade | aangetast | Afstand | behoorlijk aangetast | Advies | wachten op reconstructie 2015 | Tekening | 4 |
| Schade | aangetast | | | | | | | | | | | | | | | | | | | | | | |

| Advies | wachten op reconstructie 2015 | | | | | | | | | | | | | | | | | | | | | | |

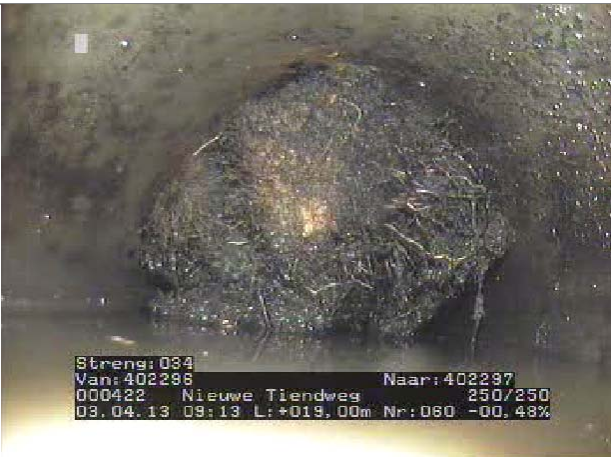
| | <table> <tr><td>Straat</td><td>Nieuwe Tiendweg</td></tr> <tr><td>Streng</td><td>99.864.103</td></tr> <tr><td>Beginput</td><td>402296</td></tr> <tr><td>Eindput</td><td>402297</td></tr> <tr><td>Jaar van aanleg</td><td>1974</td></tr> <tr><td>Suf</td><td>131404</td></tr> <tr><td>Inspectie-id</td><td>34</td></tr> <tr><td>Schade</td><td>wortelscherm</td></tr> <tr><td>Afstand</td><td>19m van put 402296</td></tr> <tr><td>Advies</td><td>nader onderzoeken of wortels al zijn weggefreed</td></tr> <tr><td>Tekening</td><td>5</td></tr> </table> | Straat | Nieuwe Tiendweg | Streng | 99.864.103 | Beginput | 402296 | Eindput | 402297 | Jaar van aanleg | 1974 | Suf | 131404 | Inspectie-id | 34 | Schade | wortelscherm | Afstand | 19m van put 402296 | Advies | nader onderzoeken of wortels al zijn weggefreed | Tekening | 5 |
| Schade | wortelscherm | | | | | | | | | | | | | | | | | | | | | | |

| Advies | nader onderzoeken of wortels al zijn weggefreed | | | | | | | | | | | | | | | | | | | | | | |

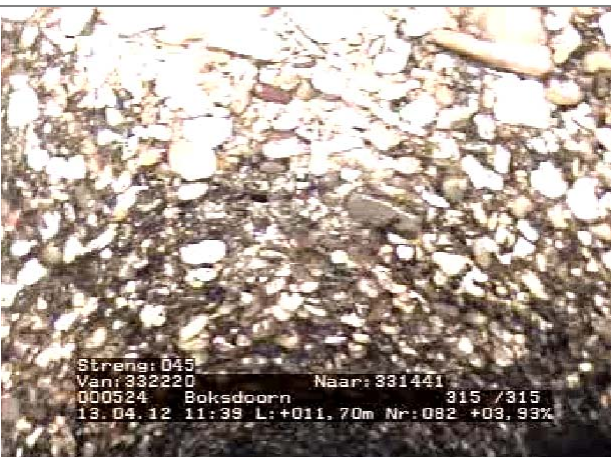
| | <table> <tr><td>Straat</td><td>Boksdooorn (trottoir)</td></tr> <tr><td>Streng</td><td>99.975.001</td></tr> <tr><td>Beginput</td><td>331441</td></tr> <tr><td>Eindput</td><td>332220</td></tr> <tr><td>Jaar van aanleg</td><td>1972</td></tr> <tr><td>Suf</td><td>1216027</td></tr> <tr><td>Inspectie-id</td><td>45</td></tr> <tr><td>Schade</td><td>aantasting richting put 331441</td></tr> <tr><td>Afstand</td><td>tweede deel buis</td></tr> <tr><td>Advies</td><td>voorlopig niets aan doen, situatie monitoren</td></tr> <tr><td>Tekening</td><td>7</td></tr> </table> | Straat | Boksdooorn (trottoir) | Streng | 99.975.001 | Beginput | 331441 | Eindput | 332220 | Jaar van aanleg | 1972 | Suf | 1216027 | Inspectie-id | 45 | Schade | aantasting richting put 331441 | Afstand | tweede deel buis | Advies | voorlopig niets aan doen, situatie monitoren | Tekening | 7 |
| Schade | aantasting richting put 331441 | | | | | | | | | | | | | | | | | | | | | | |

| Advies | voorlopig niets aan doen, situatie monitoren | | | | | | | | | | | | | | | | | | | | | | |

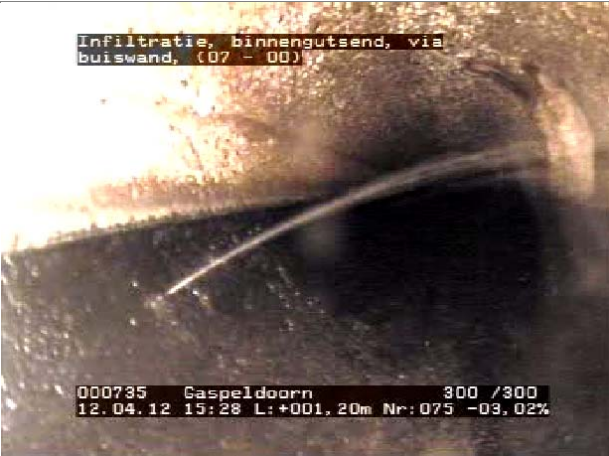
| | <table> <tr><td>Straat</td><td>Gaspeldoorn</td></tr> <tr><td>Streng</td><td>99.937.002</td></tr> <tr><td>Beginput</td><td>331429</td></tr> <tr><td>Eindput</td><td>331428</td></tr> <tr><td>Jaar van aanleg</td><td>1972</td></tr> <tr><td>Suf</td><td>1216027</td></tr> <tr><td>Inspectie-id</td><td>43</td></tr> <tr><td>Schade</td><td>sputende lekkage</td></tr> <tr><td>Afstand</td><td>1m vanaf 331428</td></tr> <tr><td>Advies</td><td>deelreparatie (relining)</td></tr> <tr><td>Tekening</td><td>7</td></tr> </table> | Straat | Gaspeldoorn | Streng | 99.937.002 | Beginput | 331429 | Eindput | 331428 | Jaar van aanleg | 1972 | Suf | 1216027 | Inspectie-id | 43 | Schade | sputende lekkage | Afstand | 1m vanaf 331428 | Advies | deelreparatie (relining) | Tekening | 7 |
| Schade | sputende lekkage | | | | | | | | | | | | | | | | | | | | | | |

| Advies | deelreparatie (relining) | | | | | | | | | | | | | | | | | | | | | | |

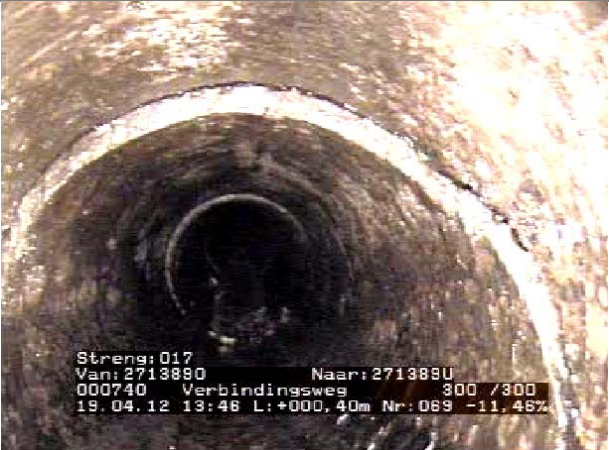
| | <table> <tr><td>Straat</td><td>Verbindingsweg</td></tr> <tr><td>Streng</td><td>99.777.017</td></tr> <tr><td>Beginput</td><td>2713890</td></tr> <tr><td>Eindput</td><td>271389U</td></tr> <tr><td>Jaar van aanleg</td><td>1961</td></tr> <tr><td>Suf</td><td>1216032</td></tr> <tr><td>Inspectie-id</td><td>17</td></tr> <tr><td>Schade</td><td>Breuk, houten balk</td></tr> <tr><td>Afstand</td><td>1m vanaf 2713890</td></tr> <tr><td>Advies</td><td>deelrenovatie en balk verwijderen</td></tr> <tr><td>Tekening</td><td>8</td></tr> </table> | Straat | Verbindingsweg | Streng | 99.777.017 | Beginput | 2713890 | Eindput | 271389U | Jaar van aanleg | 1961 | Suf | 1216032 | Inspectie-id | 17 | Schade | Breuk, houten balk | Afstand | 1m vanaf 2713890 | Advies | deelrenovatie en balk verwijderen | Tekening | 8 |
| Schade | Breuk, houten balk | | | | | | | | | | | | | | | | | | | | | | |

| Advies | deelrenovatie en balk verwijderen | | | | | | | | | | | | | | | | | | | | | | |

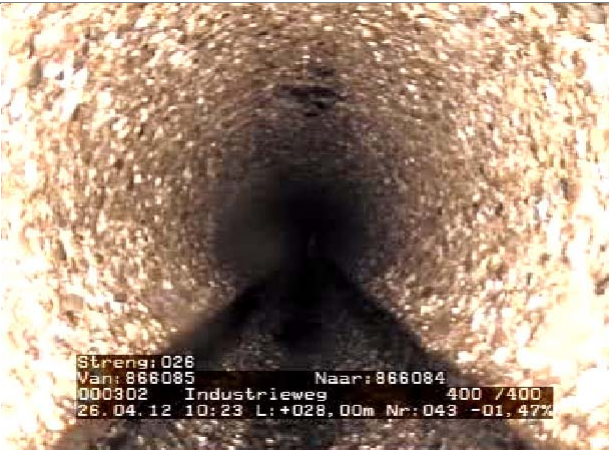
| | <table> <tr><td>Straat</td><td>Industrieweg</td></tr> <tr><td>Streng</td><td>99.914.029</td></tr> <tr><td>Beginput</td><td>866085</td></tr> <tr><td>Eindput</td><td>866084</td></tr> <tr><td>Jaar van aanleg</td><td>1973</td></tr> <tr><td>Suf</td><td>1216034</td></tr> <tr><td>Inspectie-id</td><td>26</td></tr> <tr><td>Schade</td><td>Aantasting</td></tr> <tr><td>Afstand</td><td>Volledige buis</td></tr> <tr><td>Advies</td><td>Wachten op deelrenovatie 2015</td></tr> <tr><td>Tekening</td><td>9</td></tr> </table> | Straat | Industrieweg | Streng | 99.914.029 | Beginput | 866085 | Eindput | 866084 | Jaar van aanleg | 1973 | Suf | 1216034 | Inspectie-id | 26 | Schade | Aantasting | Afstand | Volledige buis | Advies | Wachten op deelrenovatie 2015 | Tekening | 9 |
| Schade | Aantasting | | | | | | | | | | | | | | | | | | | | | | |

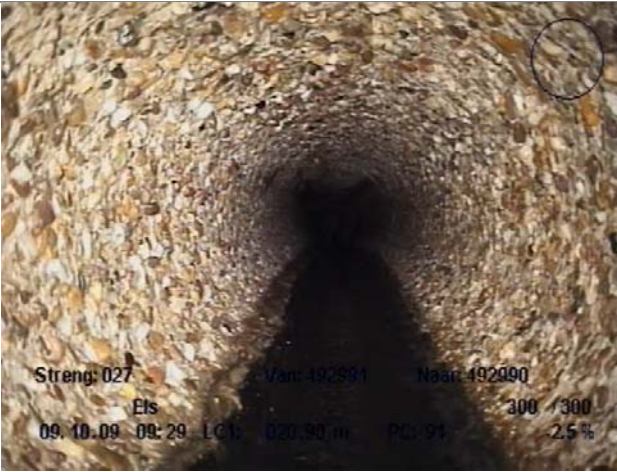
| | <table> <tr><td>Straat</td><td>Els</td></tr> <tr><td>Streng</td><td>99.950.006</td></tr> <tr><td>Beginput</td><td>492991</td></tr> <tr><td>Eindput</td><td>492990</td></tr> <tr><td>Jaar van aanleg</td><td>1971</td></tr> <tr><td>Suf</td><td>912070</td></tr> <tr><td>Inspectie-id</td><td>27</td></tr> <tr><td>Schade</td><td>aantasting</td></tr> <tr><td>Afstand</td><td>hele buis</td></tr> <tr><td>Advies</td><td>inspecteren, reconstructie 2023</td></tr> <tr><td>Tekening</td><td>13</td></tr> </table> | Straat | Els | Streng | 99.950.006 | Beginput | 492991 | Eindput | 492990 | Jaar van aanleg | 1971 | Suf | 912070 | Inspectie-id | 27 | Schade | aantasting | Afstand | hele buis | Advies | inspecteren, reconstructie 2023 | Tekening | 13 |
| Schade | aantasting | | | | | | | | | | | | | | | | | | | | | | |

| Advies | inspecteren, reconstructie 2023 | | | | | | | | | | | | | | | | | | | | | | |

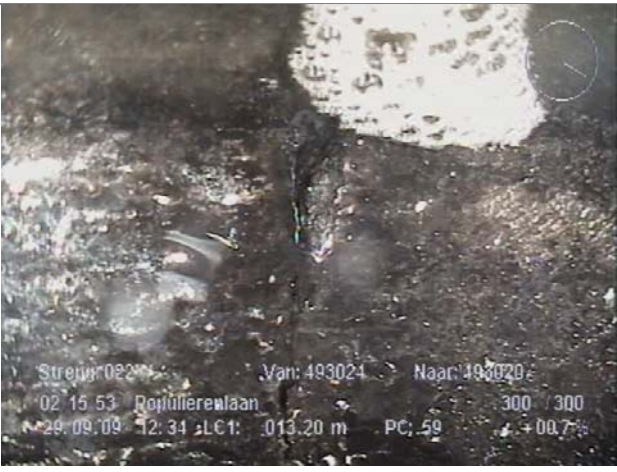
| | <table> <tr><td>Straat</td><td>Populierenlaan</td></tr> <tr><td>Streng</td><td>99.838.022</td></tr> <tr><td>Beginput</td><td>493024</td></tr> <tr><td>Eindput</td><td>493020</td></tr> <tr><td>Jaar van aanleg</td><td>1977</td></tr> <tr><td>Suf</td><td>912068</td></tr> <tr><td>Inspectie-id</td><td>22</td></tr> <tr><td>Schade</td><td>scheur met infiltratie</td></tr> <tr><td>Afstand</td><td>13m</td></tr> <tr><td>Advies</td><td>kous, deelrenovatie</td></tr> <tr><td>Tekening</td><td>13</td></tr> </table> | Straat | Populierenlaan | Streng | 99.838.022 | Beginput | 493024 | Eindput | 493020 | Jaar van aanleg | 1977 | Suf | 912068 | Inspectie-id | 22 | Schade | scheur met infiltratie | Afstand | 13m | Advies | kous, deelrenovatie | Tekening | 13 |
| Schade | scheur met infiltratie | | | | | | | | | | | | | | | | | | | | | | |

| Advies | kous, deelrenovatie | | | | | | | | | | | | | | | | | | | | | | |

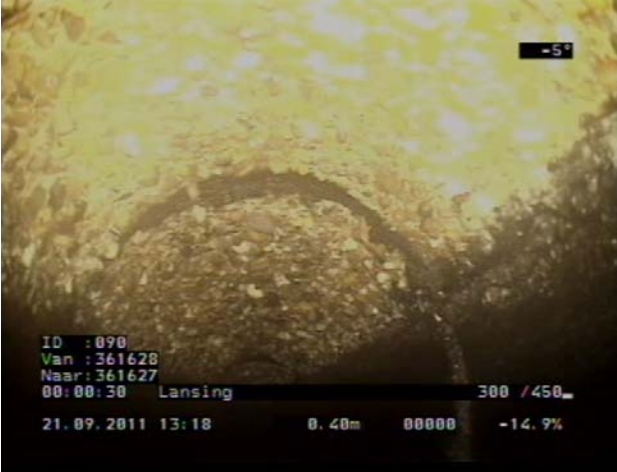
| | <table> <tr><td>Straat</td><td>Lansing</td></tr> <tr><td>Streng</td><td>99.888.076</td></tr> <tr><td>Beginput</td><td>361628</td></tr> <tr><td>Eindput</td><td>361627</td></tr> <tr><td>Jaar van aanleg</td><td>1960</td></tr> <tr><td>Suf</td><td>1115048</td></tr> <tr><td>Inspectie-id</td><td>90</td></tr> <tr><td>Schade</td><td>ernstige aantasting</td></tr> <tr><td>Afstand</td><td>gehele buis</td></tr> <tr><td>Advies</td><td>ernstig aangetast, nader onderzoek, mogelijk vervangen</td></tr> <tr><td>Tekening</td><td>14</td></tr> </table> | Straat | Lansing | Streng | 99.888.076 | Beginput | 361628 | Eindput | 361627 | Jaar van aanleg | 1960 | Suf | 1115048 | Inspectie-id | 90 | Schade | ernstige aantasting | Afstand | gehele buis | Advies | ernstig aangetast, nader onderzoek, mogelijk vervangen | Tekening | 14 |
| Schade | ernstige aantasting | | | | | | | | | | | | | | | | | | | | | | |

| Advies | ernstig aangetast, nader onderzoek, mogelijk vervangen | | | | | | | | | | | | | | | | | | | | | | |

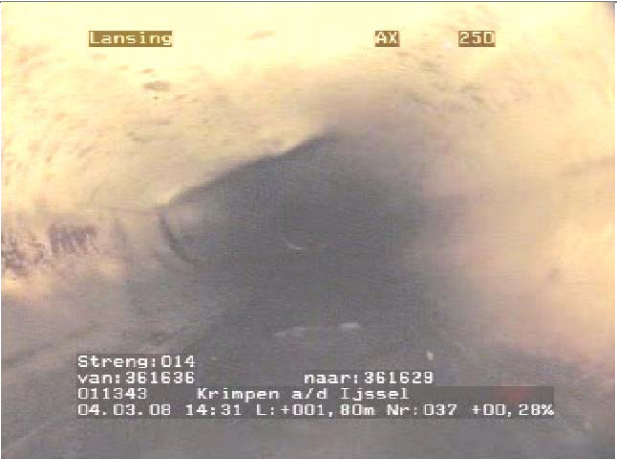
| | <table> <tr><td>Straat</td><td>Lansing</td></tr> <tr><td>Streng</td><td>99.888.039</td></tr> <tr><td>Beginput</td><td>361636</td></tr> <tr><td>Eindput</td><td>361629</td></tr> <tr><td>Jaar van aanleg</td><td>1967</td></tr> <tr><td>Suf</td><td>88027</td></tr> <tr><td>Inspectie-id</td><td>14 (video 13)</td></tr> <tr><td>Schade</td><td>deuk ik riool met scheur</td></tr> <tr><td>Afstand</td><td>2m</td></tr> <tr><td>Advies</td><td>inspecteren</td></tr> <tr><td>Tekening</td><td>14</td></tr> </table> | Straat | Lansing | Streng | 99.888.039 | Beginput | 361636 | Eindput | 361629 | Jaar van aanleg | 1967 | Suf | 88027 | Inspectie-id | 14 (video 13) | Schade | deuk ik riool met scheur | Afstand | 2m | Advies | inspecteren | Tekening | 14 |
| Schade | deuk ik riool met scheur | | | | | | | | | | | | | | | | | | | | | | |

| Advies | inspecteren | | | | | | | | | | | | | | | | | | | | | | |

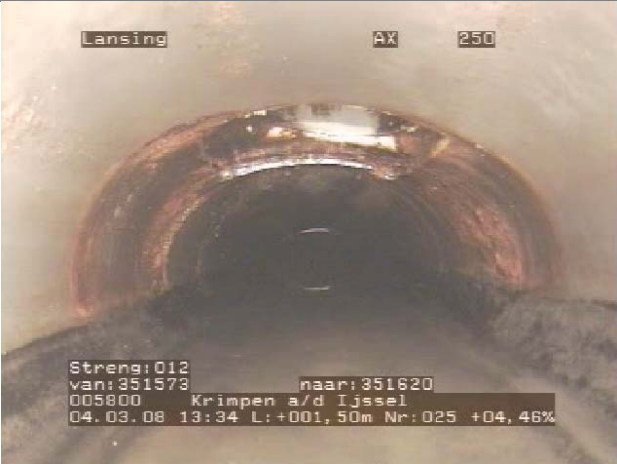
| | <table> <tr><td>Straat</td><td>Lansing</td></tr> <tr><td>Streng</td><td>99.888.021</td></tr> <tr><td>Beginput</td><td>351620</td></tr> <tr><td>Eindput</td><td>351573</td></tr> <tr><td>Jaar van aanleg</td><td>1967</td></tr> <tr><td>Suf</td><td>88027</td></tr> <tr><td>Inspectie-id</td><td>12 (video 11)</td></tr> <tr><td>Schade</td><td>deformatie</td></tr> <tr><td>Afstand</td><td>groot deel van de buis</td></tr> <tr><td>Advies</td><td>inspecteren</td></tr> <tr><td>Tekening</td><td>14</td></tr> </table> | Straat | Lansing | Streng | 99.888.021 | Beginput | 351620 | Eindput | 351573 | Jaar van aanleg | 1967 | Suf | 88027 | Inspectie-id | 12 (video 11) | Schade | deformatie | Afstand | groot deel van de buis | Advies | inspecteren | Tekening | 14 |
| Schade | deformatie | | | | | | | | | | | | | | | | | | | | | | |

| Advies | inspecteren | | | | | | | | | | | | | | | | | | | | | | |

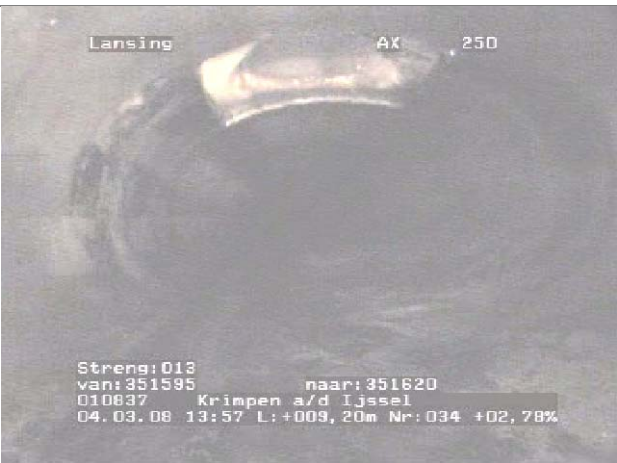
| | <table> <tr><td>Straat</td><td>Lansing</td></tr> <tr><td>Streng</td><td>99.888.024</td></tr> <tr><td>Beginput</td><td>351619</td></tr> <tr><td>Eindput</td><td>351620</td></tr> <tr><td>Jaar van aanleg</td><td>1967</td></tr> <tr><td>Suf</td><td>88027</td></tr> <tr><td>Inspectie-id</td><td>13 (video 12)</td></tr> <tr><td>Schade</td><td>deformatie</td></tr> <tr><td>Afstand</td><td>groot deel van de buis</td></tr> <tr><td>Advies</td><td>inspecteren</td></tr> <tr><td>Tekening</td><td>14</td></tr> </table> | Straat | Lansing | Streng | 99.888.024 | Beginput | 351619 | Eindput | 351620 | Jaar van aanleg | 1967 | Suf | 88027 | Inspectie-id | 13 (video 12) | Schade | deformatie | Afstand | groot deel van de buis | Advies | inspecteren | Tekening | 14 |
| Schade | deformatie | | | | | | | | | | | | | | | | | | | | | | |

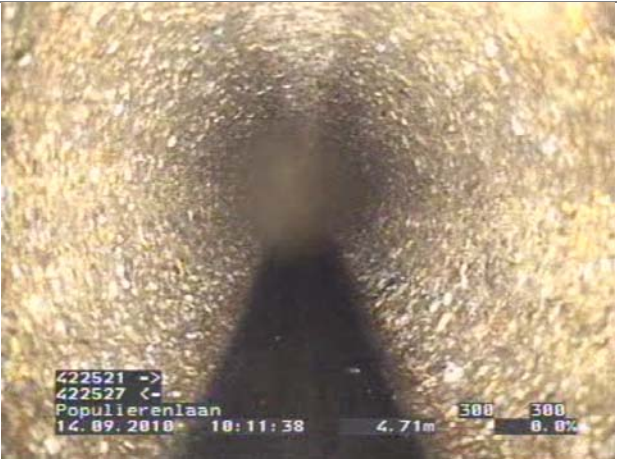
| | <table> <tr><td>Straat</td><td>Populierenlaan</td></tr> <tr><td>Streng</td><td>99.838.001</td></tr> <tr><td>Beginput</td><td>422521</td></tr> <tr><td>Eindput</td><td>422527</td></tr> <tr><td>Jaar van aanleg</td><td>1974</td></tr> <tr><td>Suf</td><td>1015040</td></tr> <tr><td>Inspectie-id</td><td>33</td></tr> <tr><td>Schade</td><td>aantasting</td></tr> <tr><td>Afstand</td><td>hele buis</td></tr> <tr><td>Advies</td><td>nader onderzoek</td></tr> <tr><td>Tekening</td><td>16</td></tr> </table> | Straat | Populierenlaan | Streng | 99.838.001 | Beginput | 422521 | Eindput | 422527 | Jaar van aanleg | 1974 | Suf | 1015040 | Inspectie-id | 33 | Schade | aantasting | Afstand | hele buis | Advies | nader onderzoek | Tekening | 16 |
| Schade | aantasting | | | | | | | | | | | | | | | | | | | | | | |

| Advies | nader onderzoek | | | | | | | | | | | | | | | | | | | | | | |

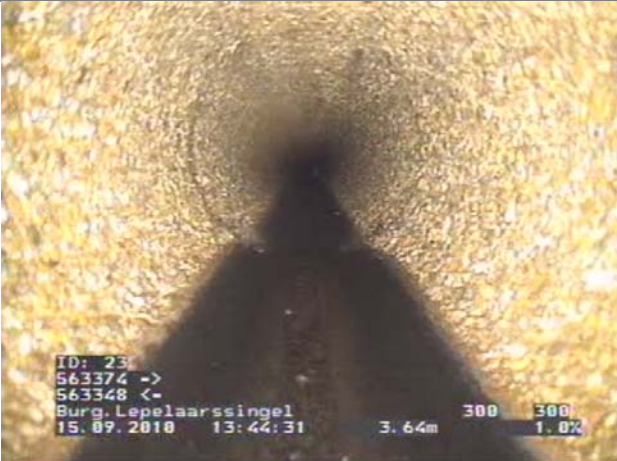
| | <table> <tr><td>Straat</td><td>Burg Lepelaarssingel</td></tr> <tr><td>Streng</td><td>99.925.010</td></tr> <tr><td>Beginput</td><td>563374</td></tr> <tr><td>Eindput</td><td>563348</td></tr> <tr><td>Jaar van aanleg</td><td>1975</td></tr> <tr><td>Suf</td><td>1015041</td></tr> <tr><td>Inspectie-id</td><td>23</td></tr> <tr><td>Schade</td><td>aantasting</td></tr> <tr><td>Afstand</td><td>hele buis</td></tr> <tr><td>Advies</td><td>relinen</td></tr> <tr><td>Tekening</td><td>17</td></tr> </table> | Straat | Burg Lepelaarssingel | Streng | 99.925.010 | Beginput | 563374 | Eindput | 563348 | Jaar van aanleg | 1975 | Suf | 1015041 | Inspectie-id | 23 | Schade | aantasting | Afstand | hele buis | Advies | relinen | Tekening | 17 |
| Schade | aantasting | | | | | | | | | | | | | | | | | | | | | | |

| Advies | relinen | | | | | | | | | | | | | | | | | | | | | | |

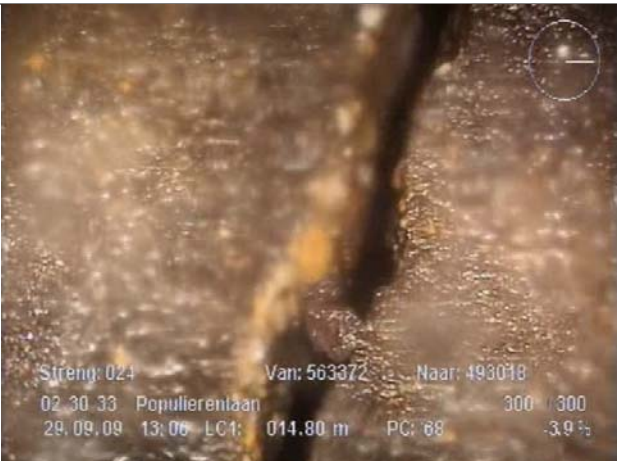
| | <table> <tr><td>Straat</td><td>Populierenlaan</td></tr> <tr><td>Streng</td><td>99.838.019</td></tr> <tr><td>Beginput</td><td>563372</td></tr> <tr><td>Eindput</td><td>493018</td></tr> <tr><td>Jaar van aanleg</td><td>1977</td></tr> <tr><td>Suf</td><td>912068</td></tr> <tr><td>Inspectie-id</td><td>24</td></tr> <tr><td>Schade</td><td>scheur / breuk</td></tr> <tr><td>Afstand</td><td>15m</td></tr> <tr><td>Advies</td><td>kous, deelrenovatie</td></tr> <tr><td>Tekening</td><td>17</td></tr> </table> | Straat | Populierenlaan | Streng | 99.838.019 | Beginput | 563372 | Eindput | 493018 | Jaar van aanleg | 1977 | Suf | 912068 | Inspectie-id | 24 | Schade | scheur / breuk | Afstand | 15m | Advies | kous, deelrenovatie | Tekening | 17 |
| Schade | scheur / breuk | | | | | | | | | | | | | | | | | | | | | | |

| Advies | kous, deelrenovatie | | | | | | | | | | | | | | | | | | | | | | |

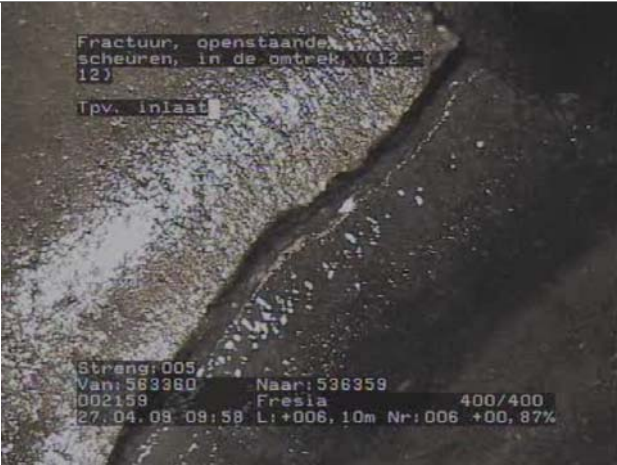
| <p>Fractuur, openstaande<br/>scheuren, in de omtrek, (12 -<br/>12)<br/>Tpv. inlaat</p> <p>Streng: 005<br/>Van: 563360 Naar: 563359 400/400<br/>002159 Fresia<br/>27.04.09 09:58 Li: +006, 10m Nr: 006 +00, 87%</p> | <p>Straat Fresia</p> <p>Streng 99.941.073</p> <p>Beginput 563360</p> <p>Eindput 563359</p> <p>Jaar van aanleg 1975</p> <p>Suf 913013</p> <p>Inspectie-id 5</p> <p>Schade openstaande scheuren</p> <p>Afstand 6 en 8m</p> <p>Advies deekous</p> <p>Tekening 17</p> |

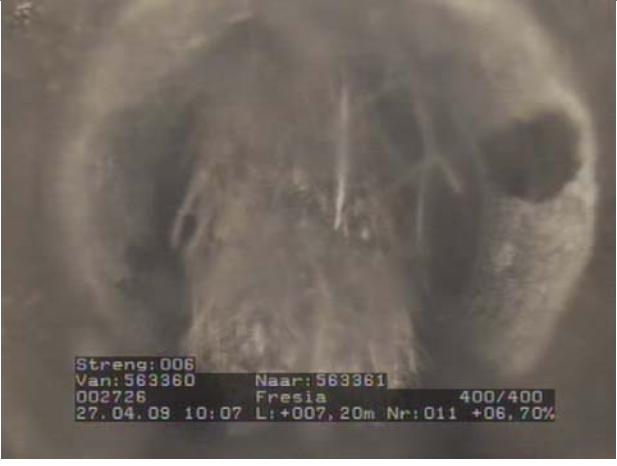
| <p>Streng: 006<br/>Van: 563360 Naar: 563361 400/400<br/>002726 Fresia<br/>27.04.09 10:07 Li: +007, 20m Nr: 011 +06, 70%</p> | <p>Straat Fresia</p> <p>Streng 99.941.074</p> <p>Beginput 563361</p> <p>Eindput 563360</p> <p>Jaar van aanleg 1975</p> <p>Suf 913013</p> <p>Inspectie-id 6</p> <p>Schade wortels</p> <p>Afstand 7m</p> <p>Advies wortels wegfrezen</p> <p>Tekening 17</p> |

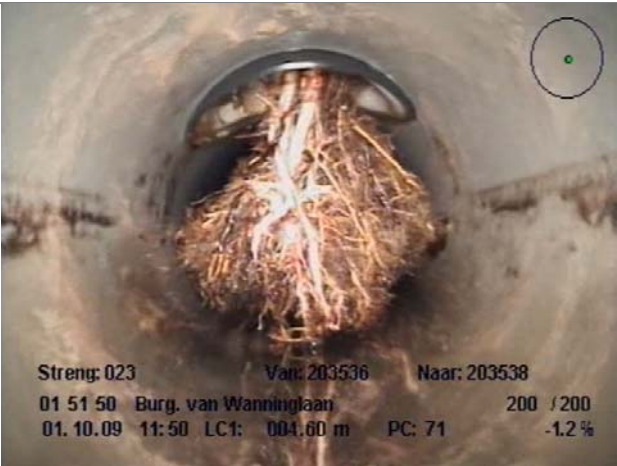
| <p>Streng: 023<br/>Van: 203536 Naar: 203538<br/>01 51 50 Burg. van Wanninglaan 200 / 200<br/>01.10.09 11:50 LC1: 004,60 m PC: 71 -1.2 %</p> | <p>Straat Burgemeester Bulderblvd</p> <p>Streng 99.709.017</p> <p>Beginput 203538</p> <p>Eindput 203536</p> <p>Jaar van aanleg 1993</p> <p>Suf 912069</p> <p>Inspectie-id 23</p> <p>Schade wortels</p> <p>Afstand 21m</p> <p>Advies wortels wegfrezen</p> <p>Tekening 18</p> |

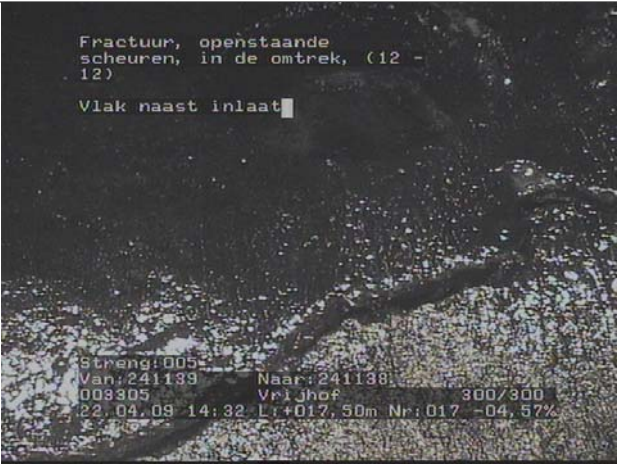
| <p>Fractuur, openstaande<br/>scheuren, in de omtrek, (12 -<br/>12)<br/>Vlak naast inlaat</p> <p>Streng: 005<br/>Van: 241139 Naar: 241138<br/>003305 Vrijhof 300/300<br/>22.04.09 14:32 L: +017,50m Nr: 017 -04,57%</p> | <table> <tr><td>Straat</td><td>Vrijhof</td></tr> <tr><td>Streng</td><td>99.768.003</td></tr> <tr><td>Beginput</td><td>241139</td></tr> <tr><td>Eindput</td><td>241138</td></tr> <tr><td>Jaar van aanleg</td><td>1969</td></tr> <tr><td>Suf</td><td>913011</td></tr> <tr><td>Inspectie-id</td><td>5</td></tr> <tr><td>Schade</td><td>openstaande scheur</td></tr> <tr><td>Afstand</td><td>17m</td></tr> <tr><td>Advies</td><td>deelkous</td></tr> <tr><td>Tekening</td><td>19</td></tr> </table> | Straat | Vrijhof | Streng | 99.768.003 | Beginput | 241139 | Eindput | 241138 | Jaar van aanleg | 1969 | Suf | 913011 | Inspectie-id | 5 | Schade | openstaande scheur | Afstand | 17m | Advies | deelkous | Tekening | 19 |
| Schade | openstaande scheur | | | | | | | | | | | | | | | | | | | | | | |

| Advies | deelkous | | | | | | | | | | | | | | | | | | | | | | |

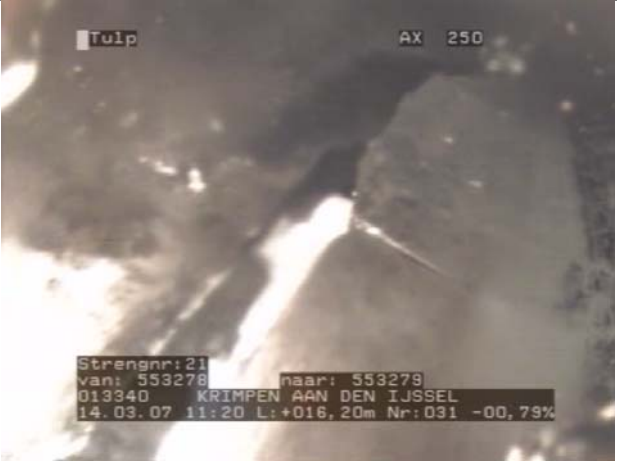
| <p>Tulp AX 250</p> <p>Strengnr: 21<br/>van: 553278 naar: 553279<br/>013340 KRIMPEN AAN DEN IJSSEL<br/>14.03.07 11:20 L: +016,20m Nr: 031 -00,73%</p> | <table> <tr><td>Straat</td><td>Tulp</td></tr> <tr><td>Streng</td><td>99.787.015</td></tr> <tr><td>Beginput</td><td>553278</td></tr> <tr><td>Eindput</td><td>553279</td></tr> <tr><td>Jaar van aanleg</td><td>1974</td></tr> <tr><td>Suf</td><td>076015</td></tr> <tr><td>Inspectie-id</td><td>21</td></tr> <tr><td>Schade</td><td>breuk, opgebarsten</td></tr> <tr><td>Afstand</td><td>16m</td></tr> <tr><td>Advies</td><td>controleren of schade hersteld is</td></tr> <tr><td>Tekening</td><td>20</td></tr> </table> | Straat | Tulp | Streng | 99.787.015 | Beginput | 553278 | Eindput | 553279 | Jaar van aanleg | 1974 | Suf | 076015 | Inspectie-id | 21 | Schade | breuk, opgebarsten | Afstand | 16m | Advies | controleren of schade hersteld is | Tekening | 20 |
| Schade | breuk, opgebarsten | | | | | | | | | | | | | | | | | | | | | | |

| Advies | controleren of schade hersteld is | | | | | | | | | | | | | | | | | | | | | | |

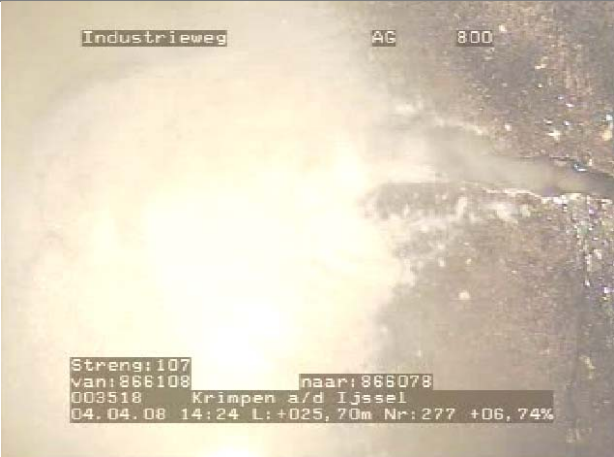
| | <table> <tr><td>Straat</td><td>Industrieweg</td></tr> <tr><td>Streng</td><td>99.914.022</td></tr> <tr><td>Beginput</td><td>866078</td></tr> <tr><td>Eindput</td><td>866108</td></tr> <tr><td>Jaar van aanleg</td><td>1973</td></tr> <tr><td>Suf</td><td>88032</td></tr> <tr><td>Inspectie-id</td><td>107</td></tr> <tr><td>Schade</td><td>zand inloop door breuk</td></tr> <tr><td>Afstand</td><td>25m</td></tr> <tr><td>Advies</td><td>deelkous</td></tr> <tr><td>Tekening</td><td>26</td></tr> </table> | Straat | Industrieweg | Streng | 99.914.022 | Beginput | 866078 | Eindput | 866108 | Jaar van aanleg | 1973 | Suf | 88032 | Inspectie-id | 107 | Schade | zand inloop door breuk | Afstand | 25m | Advies | deelkous | Tekening | 26 |

| Advies | deelkous | | | | | | | | | | | | | | | | | | | | | | |

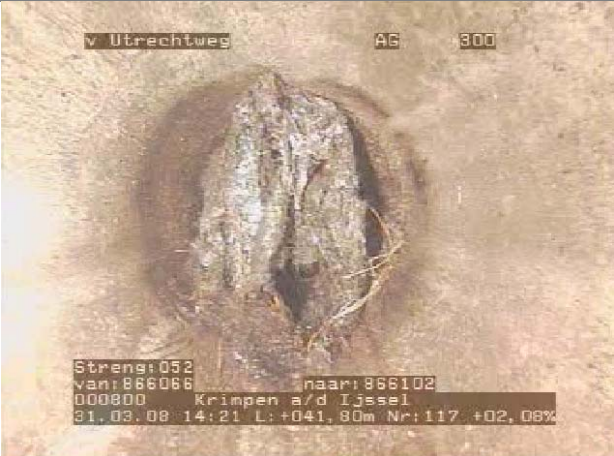
| | <table> <tr><td>Straat</td><td>Van Utrechtweg</td></tr> <tr><td>Streng</td><td>99.784.031</td></tr> <tr><td>Beginput</td><td>866102</td></tr> <tr><td>Eindput</td><td>866061</td></tr> <tr><td>Jaar van aanleg</td><td>1973</td></tr> <tr><td>Suf</td><td>88032</td></tr> <tr><td>Inspectie-id</td><td>52</td></tr> <tr><td>Schade</td><td>wortels</td></tr> <tr><td>Afstand</td><td>42m</td></tr> <tr><td>Advies</td><td>wortels wegfrozen</td></tr> <tr><td>Tekening</td><td>27</td></tr> </table> | Straat | Van Utrechtweg | Streng | 99.784.031 | Beginput | 866102 | Eindput | 866061 | Jaar van aanleg | 1973 | Suf | 88032 | Inspectie-id | 52 | Schade | wortels | Afstand | 42m | Advies | wortels wegfrozen | Tekening | 27 |

| Advies | wortels wegfrozen | | | | | | | | | | | | | | | | | | | | | | |

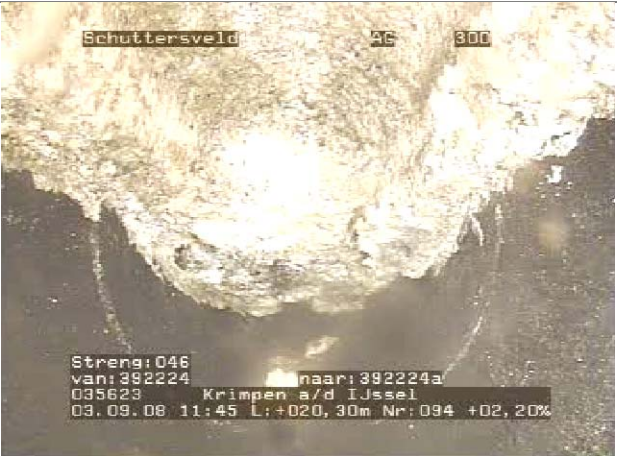
| | <table> <tr><td>Straat</td><td>Schuttersveld</td></tr> <tr><td>Streng</td><td>99.809.002</td></tr> <tr><td>Beginput</td><td>392224</td></tr> <tr><td>Eindput</td><td>392239</td></tr> <tr><td>Jaar van aanleg</td><td>1971</td></tr> <tr><td>Suf</td><td>88069</td></tr> <tr><td>Inspectie-id</td><td>46</td></tr> <tr><td>Schade</td><td>vet</td></tr> <tr><td>Afstand</td><td>meerdere plekken</td></tr> <tr><td>Advies</td><td>reinigen</td></tr> <tr><td>Tekening</td><td>29</td></tr> </table> | Straat | Schuttersveld | Streng | 99.809.002 | Beginput | 392224 | Eindput | 392239 | Jaar van aanleg | 1971 | Suf | 88069 | Inspectie-id | 46 | Schade | vet | Afstand | meerdere plekken | Advies | reinigen | Tekening | 29 |

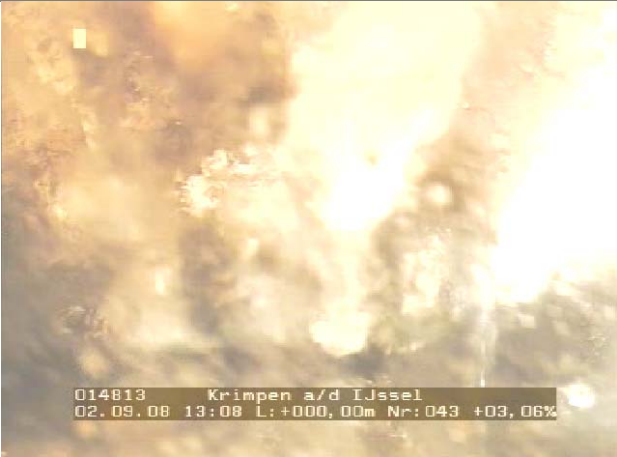
| | <table> <tr><td>Straat</td><td>Sportsingel</td></tr> <tr><td>Streng</td><td>99.802.031</td></tr> <tr><td>Beginput</td><td>392212</td></tr> <tr><td>Eindput</td><td>392217</td></tr> <tr><td>Jaar van aanleg</td><td>1974</td></tr> <tr><td>Suf</td><td>88069</td></tr> <tr><td>Inspectie-id</td><td>21</td></tr> <tr><td>Schade</td><td>vet</td></tr> <tr><td>Afstand</td><td>1m</td></tr> <tr><td>Advies</td><td>reinigen</td></tr> <tr><td>Tekening</td><td>29</td></tr> </table> | Straat | Sportsingel | Streng | 99.802.031 | Beginput | 392212 | Eindput | 392217 | Jaar van aanleg | 1974 | Suf | 88069 | Inspectie-id | 21 | Schade | vet | Afstand | 1m | Advies | reinigen | Tekening | 29 |

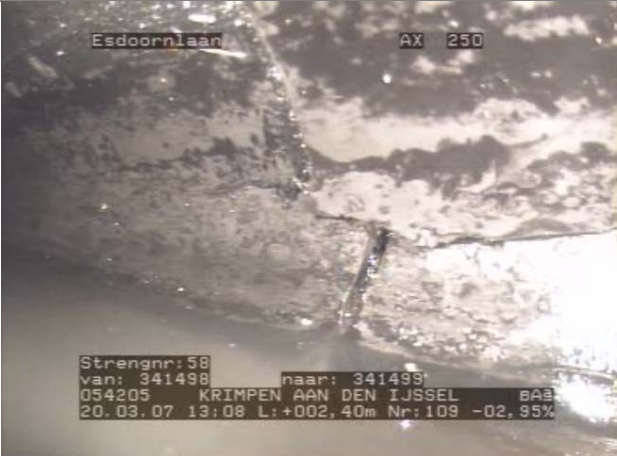
| | <table> <tr><td>Straat</td><td>Esdoornlaan</td></tr> <tr><td>Streng</td><td>99.947.017</td></tr> <tr><td>Beginput</td><td>341499</td></tr> <tr><td>Eindput</td><td>341498</td></tr> <tr><td>Jaar van aanleg</td><td>1970</td></tr> <tr><td>Suf</td><td>076016</td></tr> <tr><td>Inspectie-id</td><td>58 (video 60)</td></tr> <tr><td>Schade</td><td>breuk</td></tr> <tr><td>Afstand</td><td>2m</td></tr> <tr><td>Advies</td><td>opnieuw inspecteren</td></tr> <tr><td>Tekening</td><td>30</td></tr> </table> | Straat | Esdoornlaan | Streng | 99.947.017 | Beginput | 341499 | Eindput | 341498 | Jaar van aanleg | 1970 | Suf | 076016 | Inspectie-id | 58 (video 60) | Schade | breuk | Afstand | 2m | Advies | opnieuw inspecteren | Tekening | 30 |

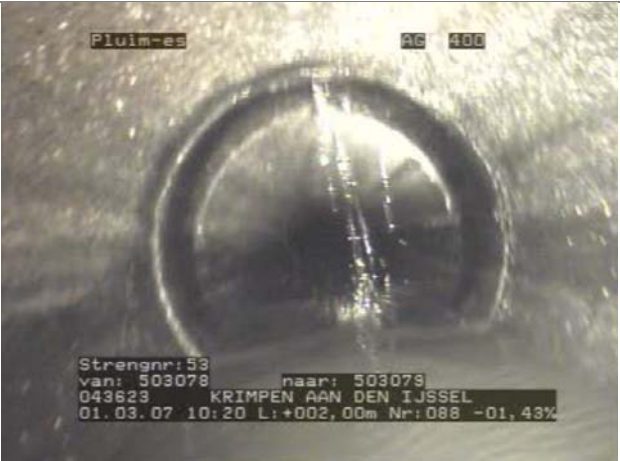
| | <table> <tr><td>Straat</td><td>Pluim-es</td></tr> <tr><td>Streng</td><td>99.842.008</td></tr> <tr><td>Beginput</td><td>503078</td></tr> <tr><td>Eindput</td><td>503079</td></tr> <tr><td>Jaar van aanleg</td><td>1974</td></tr> <tr><td>Suf</td><td>076014</td></tr> <tr><td>Inspectie-id</td><td>53</td></tr> <tr><td>Schade</td><td>stromende lekkage</td></tr> <tr><td>Afstand</td><td>2m</td></tr> <tr><td>Advies</td><td>kous</td></tr> <tr><td>Tekening</td><td>31</td></tr> </table> | Straat | Pluim-es | Streng | 99.842.008 | Beginput | 503078 | Eindput | 503079 | Jaar van aanleg | 1974 | Suf | 076014 | Inspectie-id | 53 | Schade | stromende lekkage | Afstand | 2m | Advies | kous | Tekening | 31 |

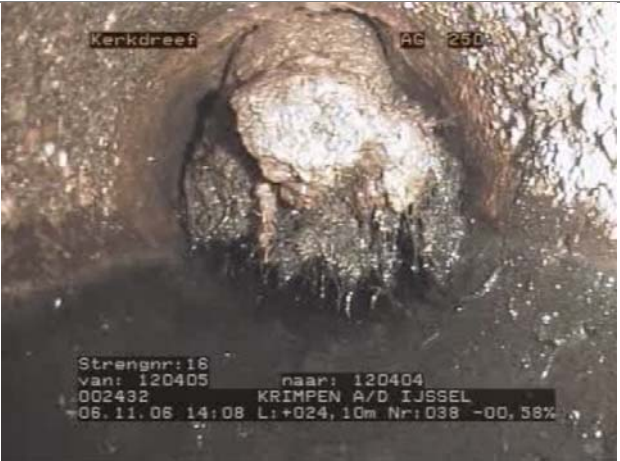
| | <table> <tr><td>Straat</td><td>Kerkdreef</td></tr> <tr><td>Streng</td><td>99.799.022</td></tr> <tr><td>Beginput</td><td>120405</td></tr> <tr><td>Eindput</td><td>120404</td></tr> <tr><td>Jaar van aanleg</td><td>1965</td></tr> <tr><td>Suf</td><td>066048</td></tr> <tr><td>Inspectie-id</td><td>16</td></tr> <tr><td>Schade</td><td>wortels</td></tr> <tr><td>Afstand</td><td>24m</td></tr> <tr><td>Advies</td><td>opnieuw inspecteren</td></tr> <tr><td>Tekening</td><td>32</td></tr> </table> | Straat | Kerkdreef | Streng | 99.799.022 | Beginput | 120405 | Eindput | 120404 | Jaar van aanleg | 1965 | Suf | 066048 | Inspectie-id | 16 | Schade | wortels | Afstand | 24m | Advies | opnieuw inspecteren | Tekening | 32 |

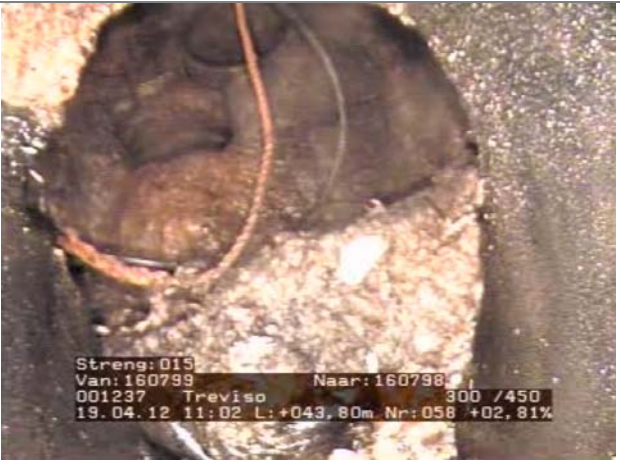
| | <table> <tr><td>Straat</td><td>CG Roosweg</td></tr> <tr><td>Streng</td><td>99.696.057</td></tr> <tr><td>Beginput</td><td>160799</td></tr> <tr><td>Eindput</td><td>160798</td></tr> <tr><td>Jaar van aanleg</td><td>1996</td></tr> <tr><td>Suf</td><td>1216032</td></tr> <tr><td>Inspectie-id</td><td>15</td></tr> <tr><td>Schade</td><td>wortels en afzetting</td></tr> <tr><td>Afstand</td><td>op meerdere afstanden</td></tr> <tr><td>Advies</td><td>jaar van aanleg lijkt niet correct, nader onderzoek</td></tr> <tr><td>Tekening</td><td>33</td></tr> </table> | Straat | CG Roosweg | Streng | 99.696.057 | Beginput | 160799 | Eindput | 160798 | Jaar van aanleg | 1996 | Suf | 1216032 | Inspectie-id | 15 | Schade | wortels en afzetting | Afstand | op meerdere afstanden | Advies | jaar van aanleg lijkt niet correct, nader onderzoek | Tekening | 33 |
